23. évfolyam,  
2021. 1

Várostoprténeti folyóirat

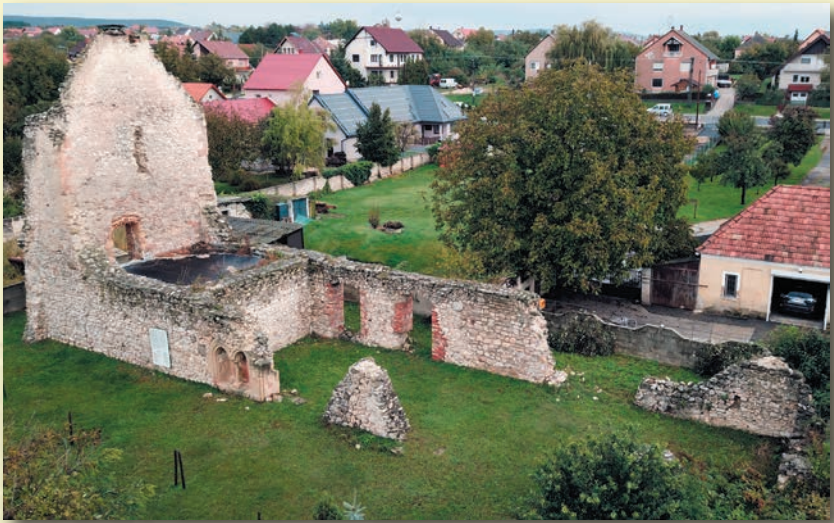
Várostörténeti folyóirat

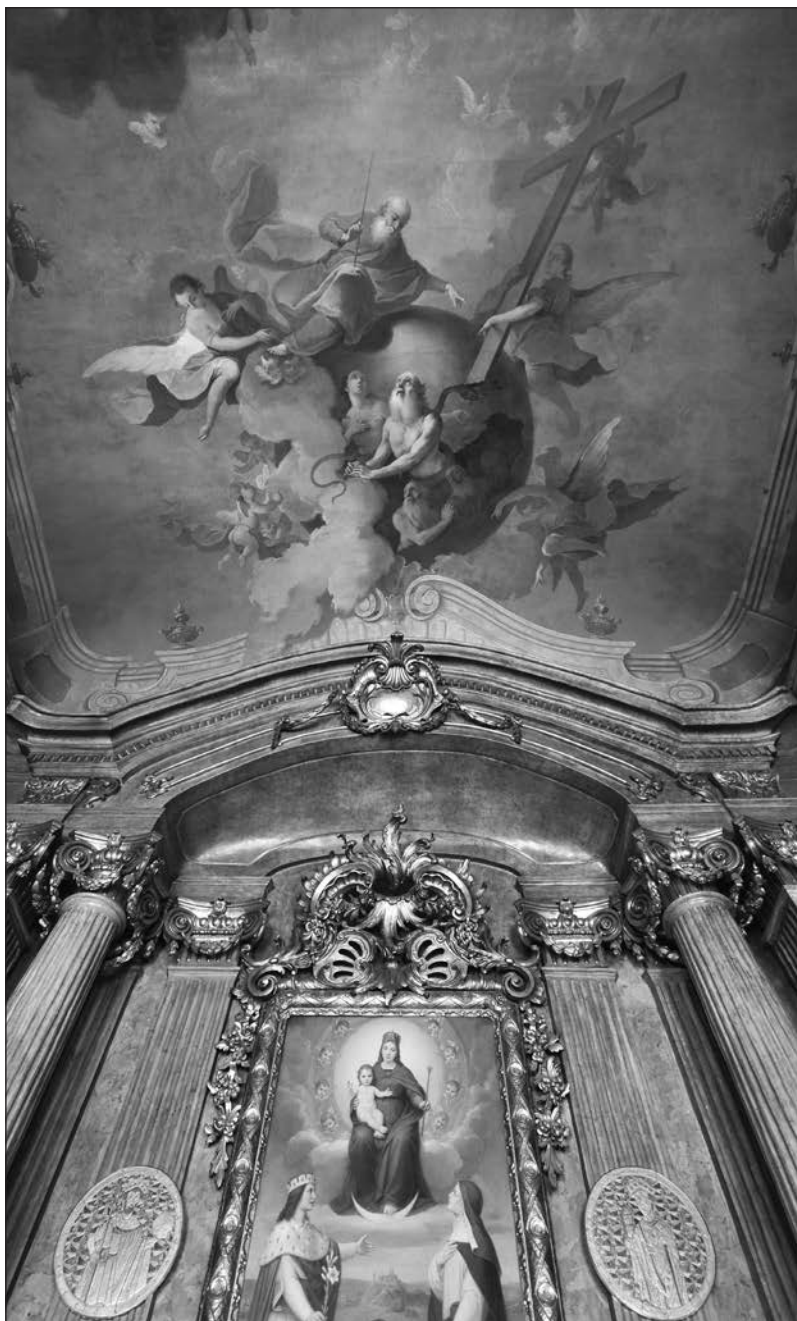
A főoltár a mennyezetképpel. Fotó: Gaylhoffer-Kovács Gábor
